Остаточный ресурс нефтегазового оборудования

РАЗРУШАЮЩЕЕ ИСПЫТАНИЕ ТРУБ ЗМЕЕВИКОВ РЕАКЦИОННЫХ ПЕЧЕЙ

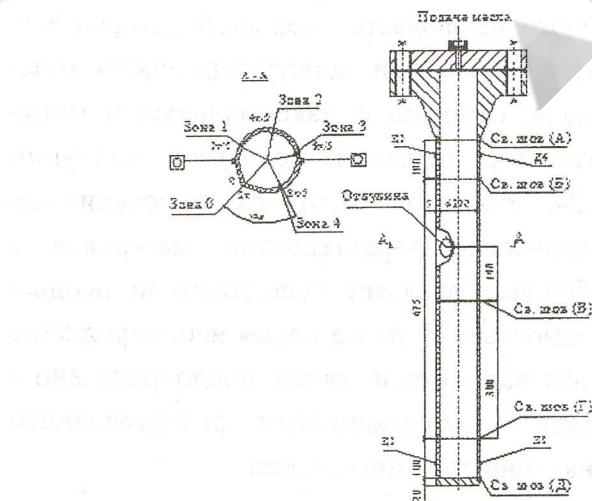
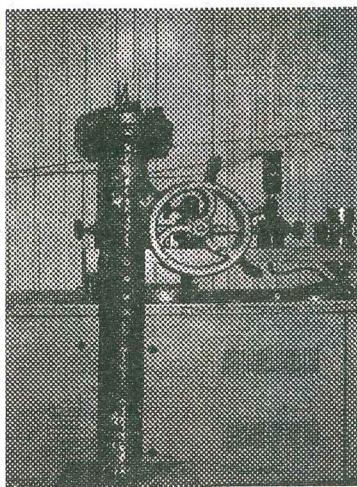
- труба № 7 с дефектом в виде отдулины с вероятной наработкой немногим более 3000 часов
- труба № 6 с трещиноподобными дефектами и многочисленными отдулинами;
- труба № 3 – с дефектом искривления формы в виде изгиба образующей и с искусственно нанесенными трещиноподобными дефектами в виде продольного и поперечного надпила с внутренней и внеш-

Рисунок 1 - Чертеж и фотография трубы № 7, приготовленной для испытания

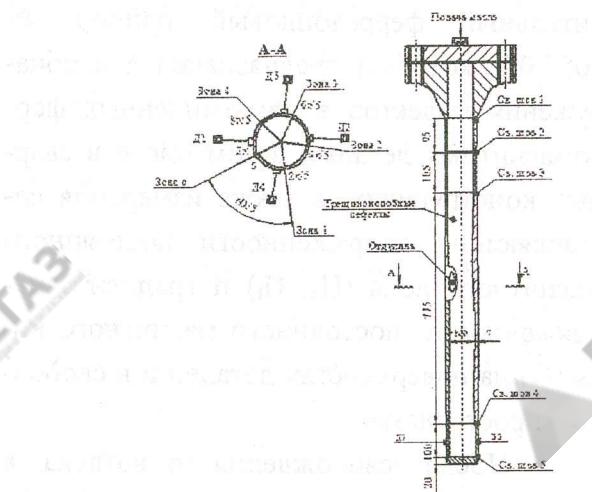
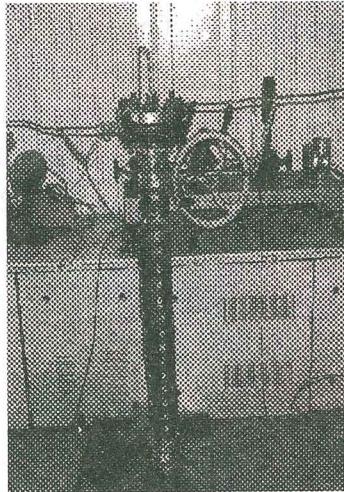
Рисунок 2 - Чертеж и фотография трубы № 6, приготовленной для испытания

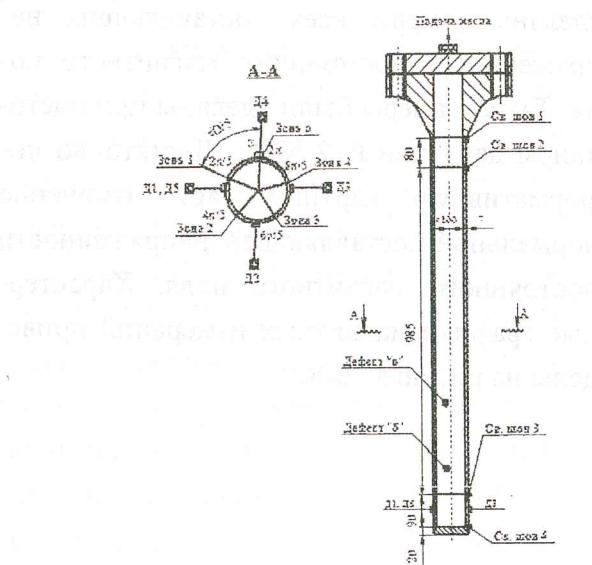
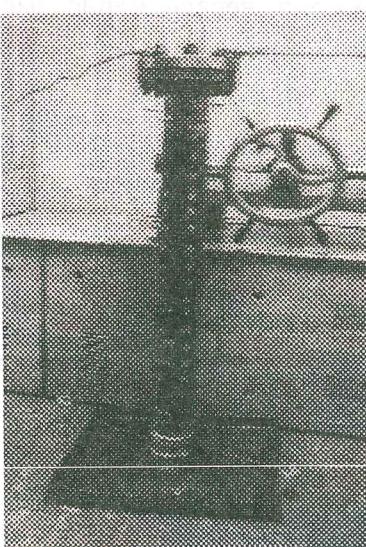
Рисунок 3 - Чертеж и фотография трубы № 3 ($\tau=5253$ ч)

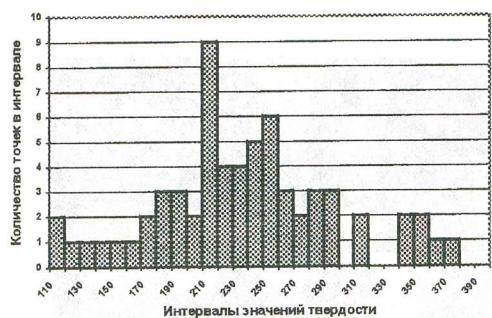
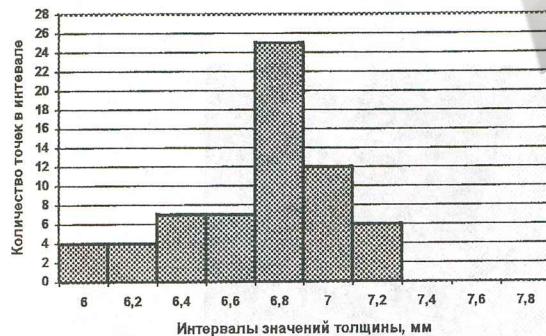
a)

Были проведены предварительные исследования, которые заключались в разметке труб на зоны замеров и измерении толщин стенки печных труб, а также их твердости с шагом замеров в 50 мм. Измерения показали (рис.5), что толщина стенки претерпела существенные изменения по сравнению с первоначальной величиной ($S_{\text{ном}} = 7 \text{ мм}$). Показатель $S = S_{\text{ном}}/S_i$ достигает значения 1,33, а в области локального изменения формы 1,56.

Также наблюдается большой разброс значений твердости конструкционного материала: отношение максимальных и минимальных значений достигает величины 3,24. Это означает, что распределение механических характеристик материала в оболочке обладает существенной неоднородностью. В то же время неоднородность поля напряжений также предопределено в связи с неоднородным распределением значений толщины стенки.

Рисунок 5 – Разбросы значений толщин стенок и твердости по трубам:
а)-труба № 7, б)-труба № 6, в) труба № 3

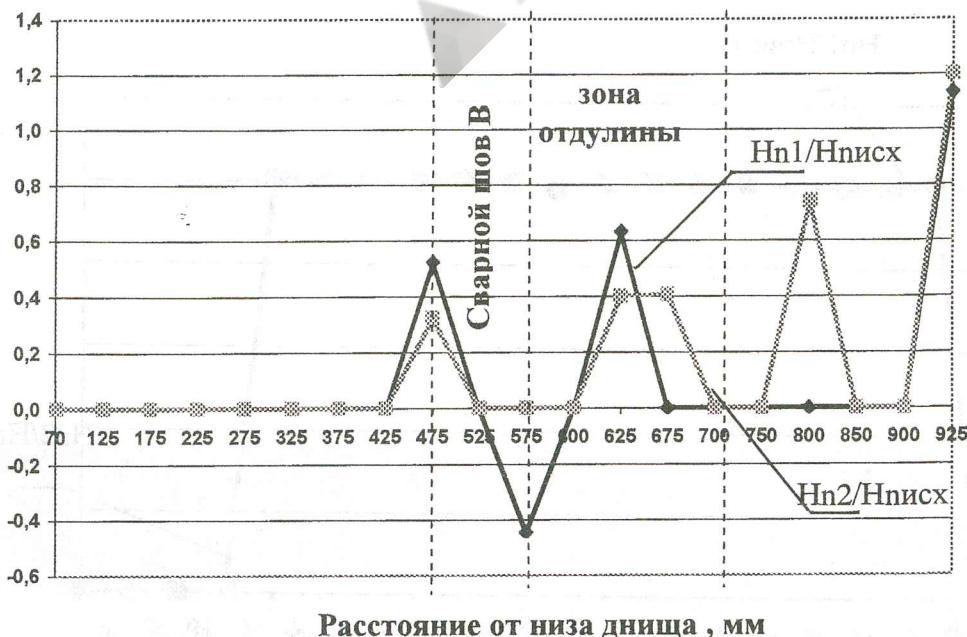
Рисунок 6 - Распределение относительной напряженности нормальной составляющей постоянного магнитного поля в зоне 0 трубы № 7

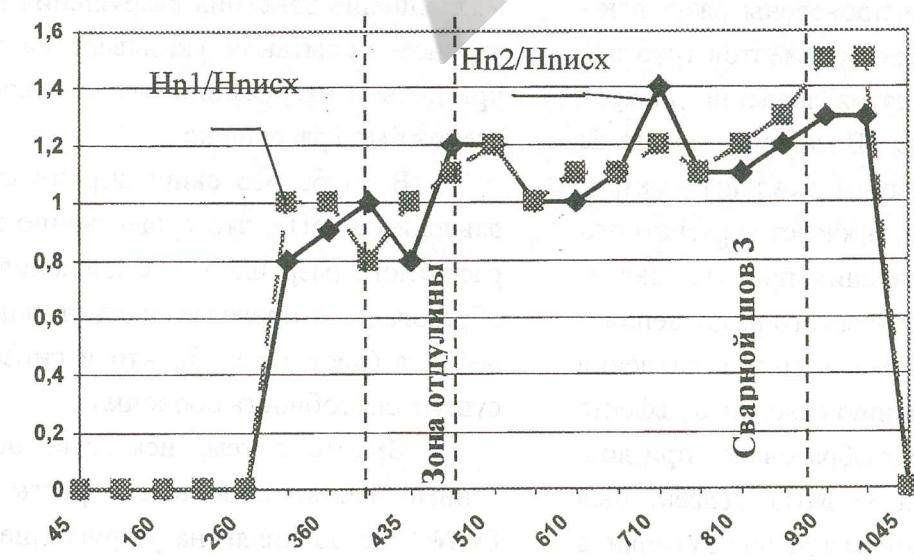
Рисунок 7- Распределение относительной напряженности нормальной составляющей постоянного магнитного поля в зоне 0 трубы №6

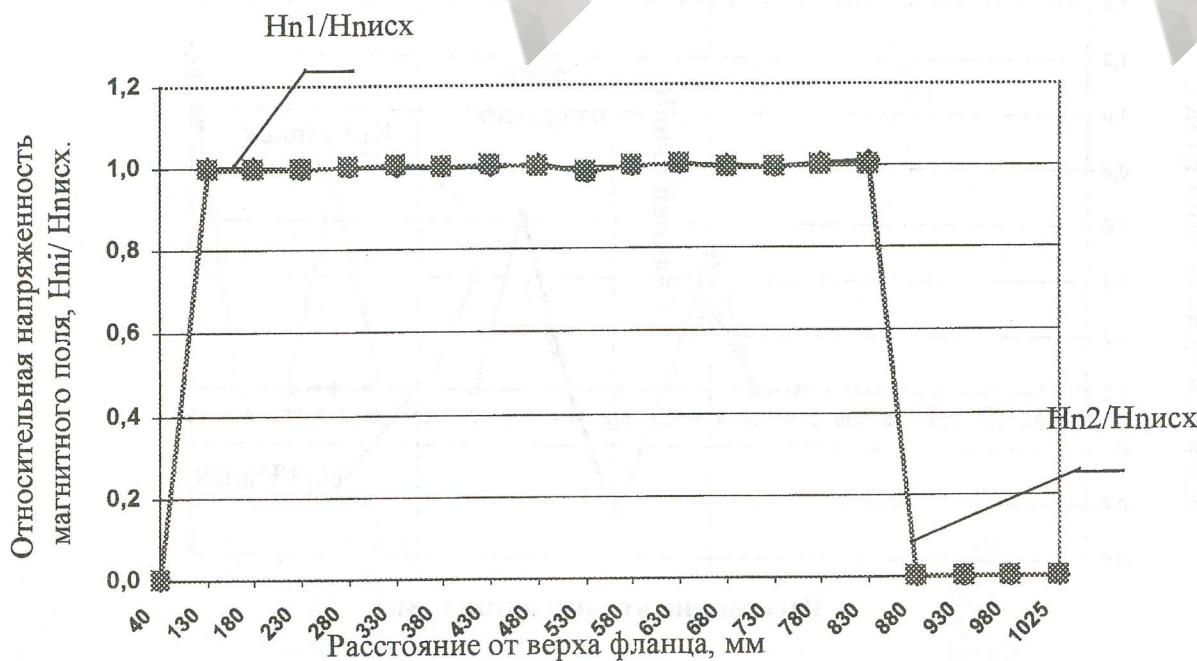
Рисунок 8 - Распределение относительной напряженности нормальной составляющей постоянного магнитного поля в зоне 2 трубы №3
